Capitolato restauro persiane

Oggetto: Lavori di restauro conservativo di n 36 persiane a 2 ante in legno, lato sud parco grande e lato ovest passo carraio dell'Educandato Statale "Emanuela Setti Corrado dalla Chiesa", Via Passione 12. Milano.

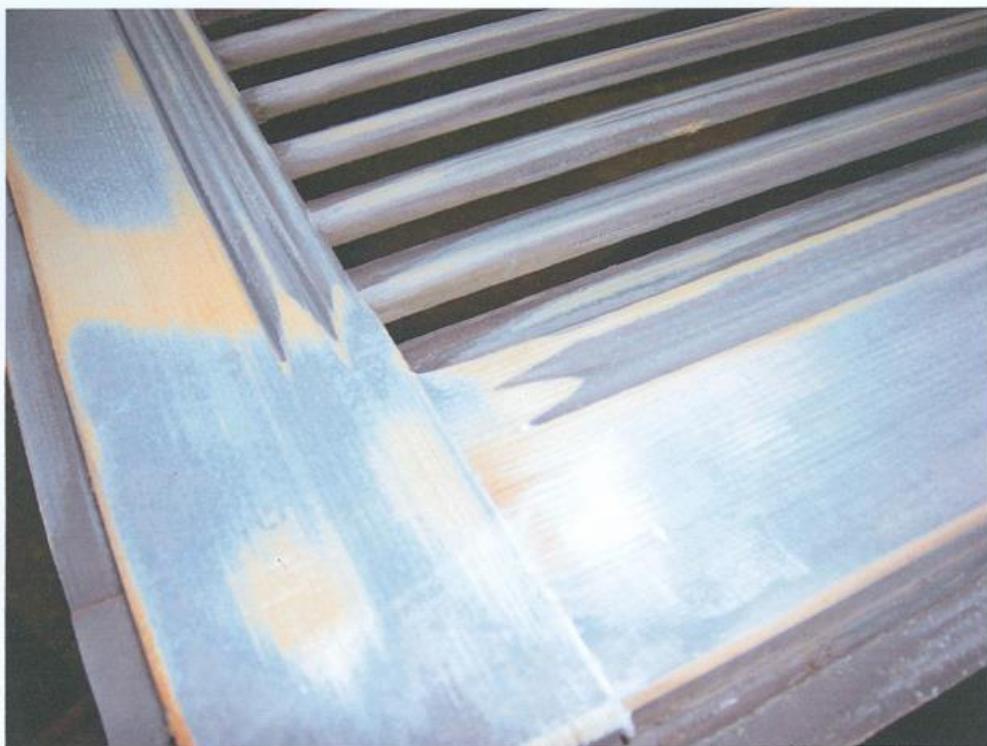
Foto 1. Prova di pulitura su angolo di anta a battente necessaria alla ricerca del colore originale.

- prima fase di pulitura manuale con spazzole e pennelli, lavaggio delle persiane e asciugatura;
- carteggiatura di prova su una parte di persiana caratteristica eseguita a strati leggeri per il recupero del colore originale;
- verifica delle componenti ammalorate e restauro della struttura con sostituzione delle parti lignee non più recuperabili con legno di medesima qualità (conifere);
- stuccatura, ove necessario, con specifico prodotto per rendere la superficie priva di qualsiasi fenditura e impedire l'accesso degli agenti atmosferici;
- carteggiatura con carte abrasive di diversa grana per la rimozione di eventuali vecchie vernici sovrapposte con rimozione dello stucco in eccedenza fino alla perfetta pulitura del legno pronto a ricevere la nuova verniciatura.
